# **INFORME EJECUTIVO Y/O RESUMEN**

**AUDITORIA INTERNA AI-SCI-03-2025  
PROCESO: GESTION  
ADMINISTRATIVA**

**2025-08-01**

**OFICINA DE CONTROL INTERNO**

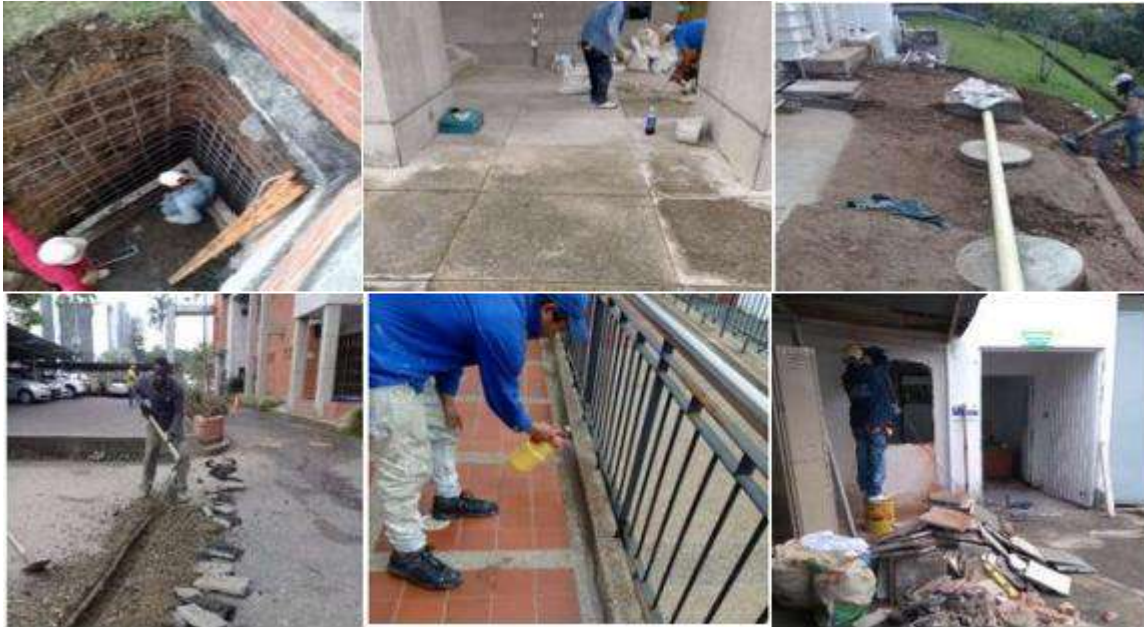
Imagen No 6

3. **Vulneración de normas de SST:** En los registros fotográficos aportados se observa la falta de uso de Elementos de Protección Personal (EPP) por parte del personal operativo, lo que constituye un incumplimiento de las obligaciones en Seguridad y Salud en el Trabajo (SST), poniendo en riesgo la integridad de los trabajadores y comprometiendo la responsabilidad del contratista frente a la normatividad vigente.

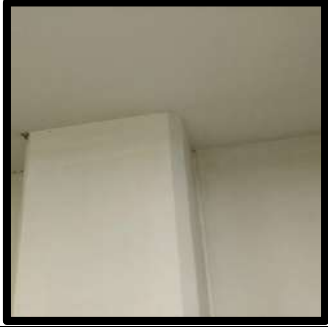
| Descripción | Soporte fotográfico |
|---|---|
| Durante la inspección de acabados en el archivo 2 piso 2 edificio docencia, se evidenció una falta de uniformidad en la transición de pintura entre paredes y cielo raso. Se observaron bordes irregulares, diferencias de tono y ausencia de delimitación nítida, lo que afecta la continuidad visual y la calidad estética del acabado | <p>Imagen No 1</p> <p>Fuente: Fotográfica tomada durante Visita técnica realizada a las instalaciones el 20/06/2025</p> |

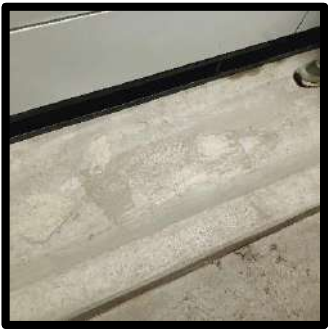
| Descripción | Soporte fotográfico |
|---|---|
| Se evidencia descascaramiento superficial en la placa de contrapiso de concreto, atribuible a una acumulación excesiva de finos en la mezcla y a una deficiente consistencia durante su preparación y colocación. Esta condición ha generado una superficie débil y frágil, con pérdida de adherencia en la capa superior | <p>Imagen No 3</p> <p>Fuente: Fotográfica tomada durante Visita técnica realizada a las instalaciones el 20/06/2025</p> |

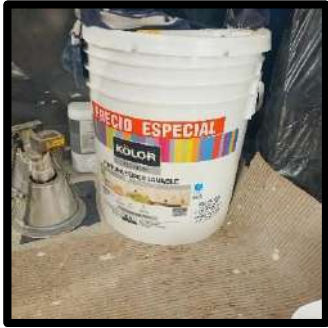
| Descripción | Soporte fotográfico |
|---|---|
| Durante la revista física se evidenció que la pintura utilizada en la obra no cuenta con la especificación del tipo, por lo que no fue posible verificar su conformidad con las especificaciones técnicas requeridas en el contrato. | <p align="center">Imagen No 1</p> <p align="center">Fuente: Fotográfica tomada durante Visita técnica realizada a las instalaciones el 16/06/2025</p> |

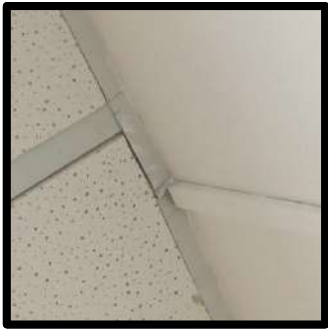
| Descripción | Soporte fotográfico |
|---|---|
| Se identificaron imperfecciones en las juntas de apoyo del cielo raso, lo que afecta la calidad y el acabado final de la obra, incumpliendo con las especificaciones técnicas establecidas. | <p align="center">Imagen No 2</p> <p align="center">Fuente: Fotográfica tomada durante Visita técnica realizada a las instalaciones el 16/06/2025</p> |

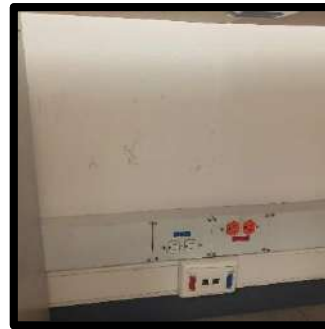
Imagen No 3

Se encontraron zonas de paredes sin pintar de áreas entregadas, lo que indica un incumplimiento en la ejecución completa de los trabajos de acabados.

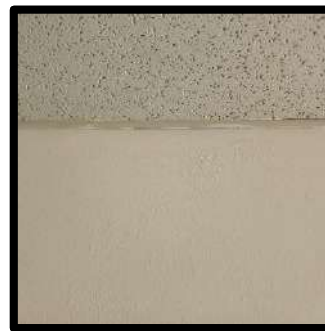
Imagen No 4

Las superficies presentan una pintura irregular, sin uniformidad en el acabado.

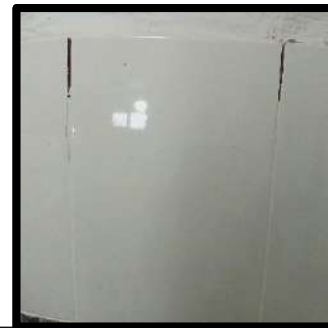
Imagen No 5

Se encontraron juntas de cerámica en los baños sin emboquillar, lo que afecta el acabado y la durabilidad de la obra.

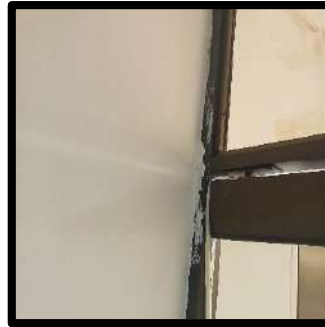
Imagen No 6

Se detectó falta de acabado en los bordes de la pintura, lo que afecta la estética de la obra.

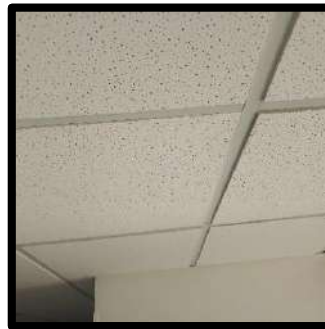
Imagen No 7

Se detectaron secciones del cielo raso desalineadas, lo que afecta la uniformidad y calidad del acabado final.

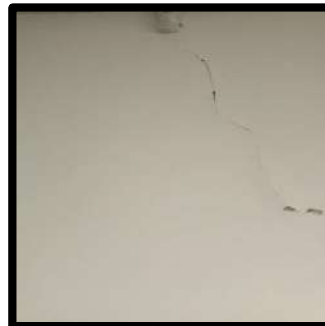
Imagen No 8

Se presentaron ampollamientos y agrietamientos en la pintura, lo cual afecta la adherencia y consistencia del recubrimiento, comprometiendo la durabilidad y calidad del acabado.

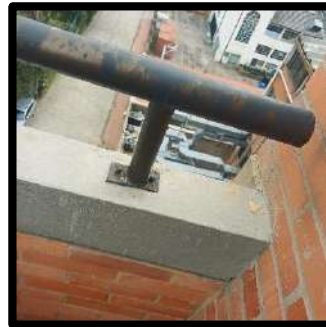
Imagen No 12

Se encontró una sección de tubería metálica sin pintar, lo que representa un incumplimiento en los trabajos de acabado y protección contra la corrosión.

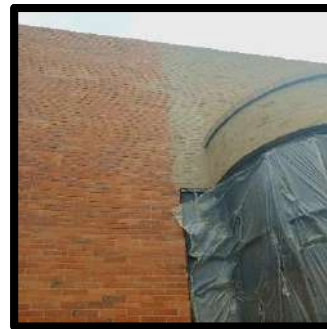
Imagen No 13

Se encontró parte de la fachada exterior sin lavar.

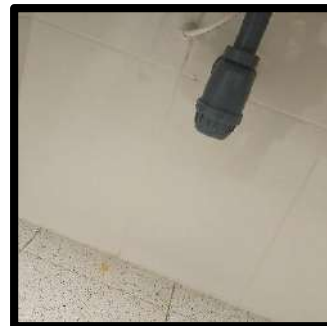
Imagen No 14

Se detectaron filtraciones de agua en la grifería y acoples de los baños, lo que afecta el funcionamiento adecuado de las instalaciones hidráulicas y puede causar daños mayores si no se corrige.

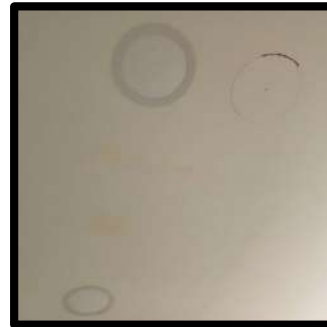
**Imagen No 15**

Se evidenció un mal replanteo de las luminarias en el cielo raso, lo que afecta la distribución adecuada de la iluminación y la calidad del acabado final.

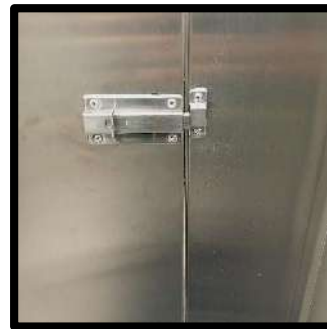
**Imagen No 16**

Se detectó que algunas cerraduras de las puertas metálicas de los baños no cierran correctamente debido a que las puertas están desalineadas, afectando la funcionalidad de las mismas.

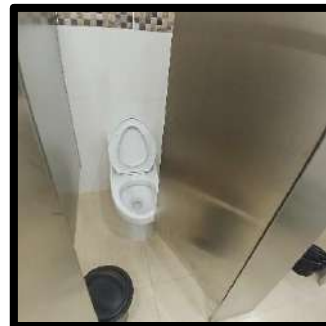
**Imagen No 17**

Se evidencia falta de ergonomía y funcionalidad en baños debido a una distribución inadecuada del espacio.

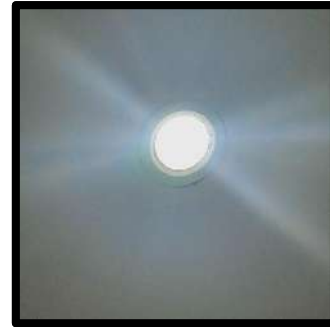
Imagen No 18

Se detectó falta de ajuste adecuado en la instalación de luminarias en el cielo raso, lo que afecta la correcta fijación y funcionamiento de las mismas.

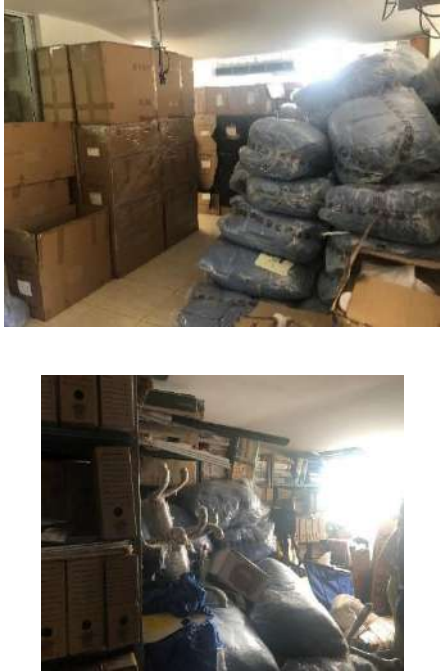
| 1Descripción | Soporte fotográfico |
|---|---|
| <p><b>Adaptación inadecuada del auditorio como almacén – Sede Neiva</b></p> <p>Espacio originalmente destinado para auditorio adaptado para funcionar como área de almacenamiento de bienes.</p> <p>Acumulación excesiva e inadecuada de bienes,</p> <p>Espacios reducidos que dificultan la circulación,</p> | <p>Imagen 1 y 2</p> <p>Fuente: Fotografía tomada durante Visita realizada a las instalaciones</p> |

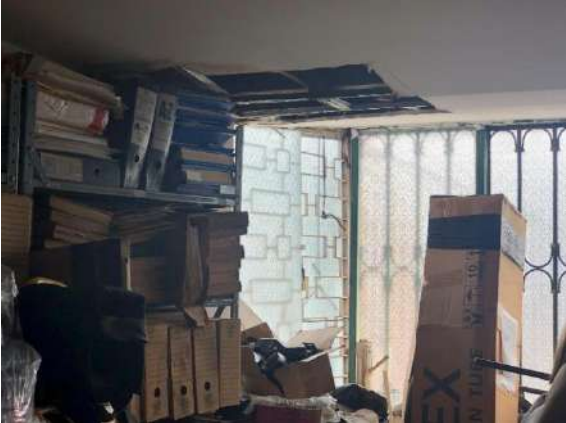
| 1Descripción | Soporte fotográfico |
|---|---|
| <p><b>Deterioro del techo en área de almacenamiento de documentos y elementos – Sede Neiva</b></p> <p>Mal estado del techo en el área actualmente utilizada para el almacenamiento de documentos y diversos elementos.</p> <p>Hueco en el cielo raso, sin recubrimiento de drywall ni protección alguna</p> | <p>Imagen No 3</p> <p>Fuente: Fotografía tomada durante Visita realizada a las instalaciones.</p> |

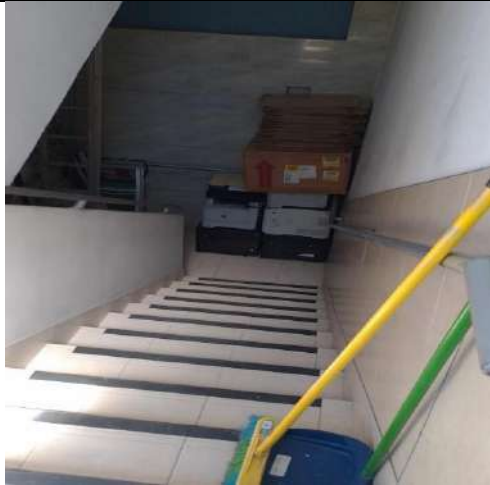
| 3Descripción | Soporte fotográfico |
|---|---|
| <p><b>Almacenamiento inadecuado de bienes en escaleras – Sede Neiva</b></p> <p>almacenamiento de impresoras y cajas, en el paso de las escaleras de circulación interna.</p> <p>Espacio, parcialmente obstruido.</p> | <p align="center">Imagen No 4</p> <p align="center">Fuente: Fotografía tomada durante Visita realizada a las instalaciones.</p> |

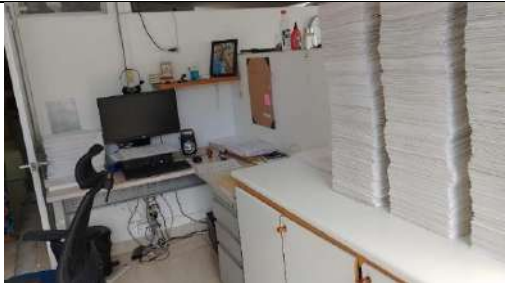
| 3Descripción | Soporte fotográfico |
|---|---|
| <p><b>Oficina ubicada en zona compartida con almacén y archivo – Último piso, edificio Sede Neiva</b></p> <p>En una zona del último piso del edificio, compartida con grandes cantidades de papel almacenado, materiales e insumos del almacén, así como parte del archivo institucional.</p> | <p align="center">Imagen No 5</p> <p align="center">Fuente: Fotografía tomada durante Visita realizada a las instalaciones.</p> |

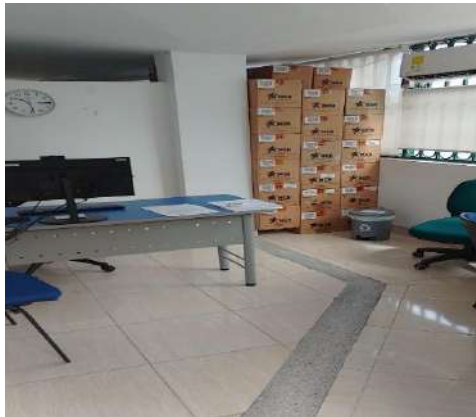
| 3Descripción | Soporte fotográfico |
|---|---|
| <p><b>Oficina de funcionario Forense con elementos de bodega – Edificio Neiva</b></p> <p>Puesto de trabajo para personal forense con presencia de estanterías, cajas con elementos de bodega.</p> | <p align="center">Imagen No 6</p> <p align="center">Fuente: Fotografía tomada durante Visita realizada a las instalaciones.</p> |

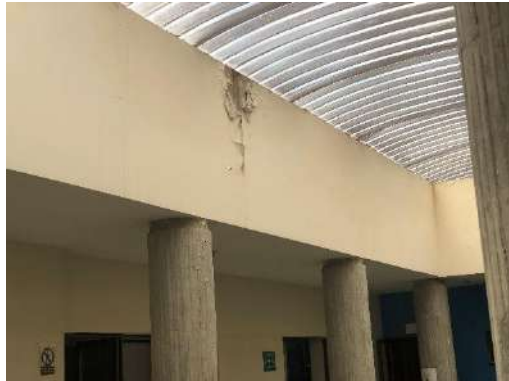
| 1Descripción | Soporte fotográfico |
|---|---|
| <p><b>Filtraciones de agua a través de paredes en pasillo central</b></p> <p>Filtraciones de agua que caen visiblemente por las paredes del área de trabajo,</p> <p>Deterioro significativo en la impermeabilización de la infraestructura.</p> <p>Manchas visibles,</p> <p>Afectación de la estética de la edificación</p> | <p>Imagen No 1</p> <p>Fuente: Fotografía tomada durante Visita realizada a las instalaciones.</p> |

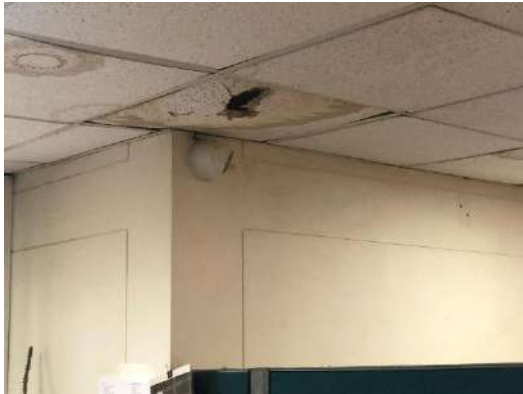
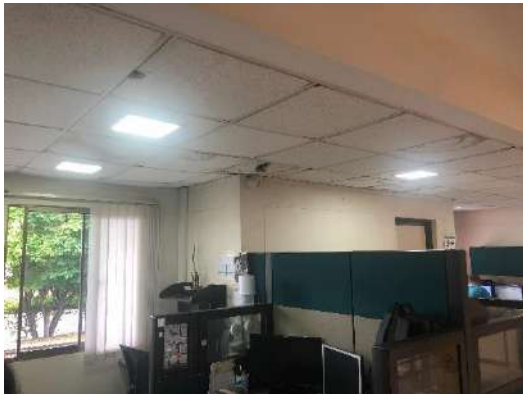
| 1Descripción | Soporte fotográfico |
|---|---|
| <p><b>Deterioro avanzado en techo y cubierta del módulo de peritos del laboratorio de toxicología y estupefacientes – Sede Pereira</b></p> <p>Deterioro avanzado, con desprendimiento de elementos, fisuras visibles y deformaciones en la estructura de soporte</p> | <p>Imagen No 2 y 3</p> <p>Fuente: Fotografía tomada durante Visita realizada a las instalaciones.</p> |

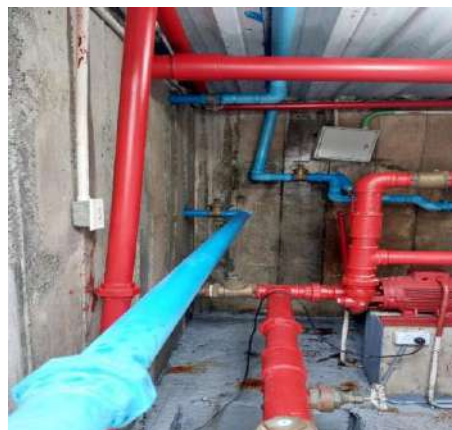
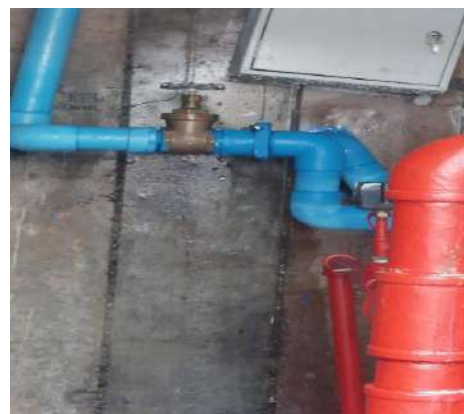
Imagen No 4 y 5

Fuga de agua en pequeña cantidad de la tubería principal del sistema hidráulico, con goteo constante

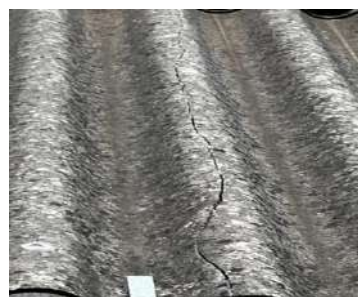
Imagen No 6 y 7

En el techo del edificio se observó que las tejas se encuentran en mal estado y con presencia de averías importantes que permiten el paso de agua hacia el interior de la edificación.

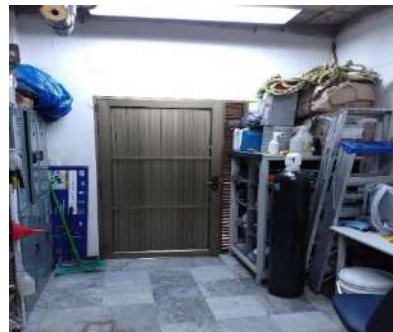
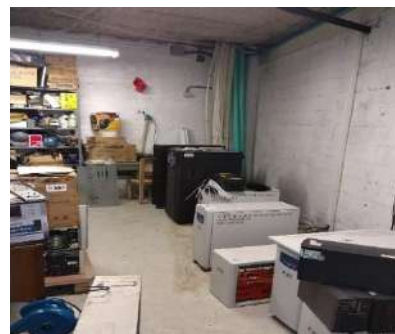
Imagen No 8, 9 y 10

**Cuarto de UPS con unidades inservibles y almacenamiento inadecuado de materiales – Sede Pereira**

Cuarto de UPS, donde se observan unidades activas junto a equipos inservibles, además del almacenamiento de cajas de cartón, insumos y material obsoleto o en desuso.

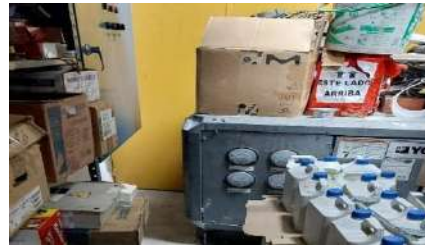
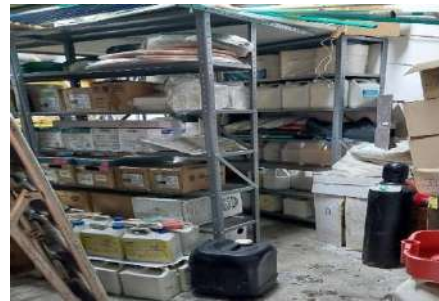
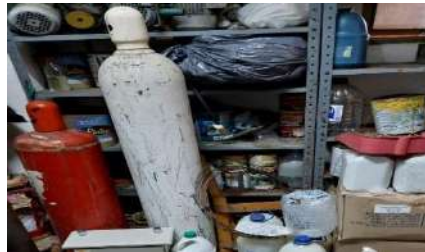
Imagen No 11,12 y 13

Acumulación de materiales, herramientas e insumos en desorden dentro de espacios compartidos destinados a labores de mantenimiento.

Falta de organización y delimitación de áreas específicas para almacenamiento

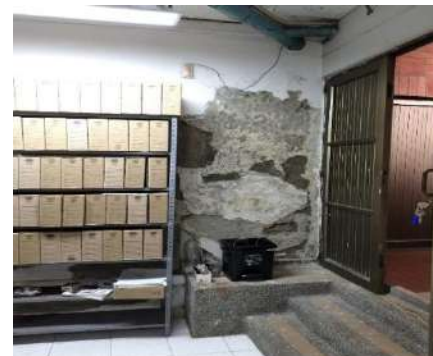
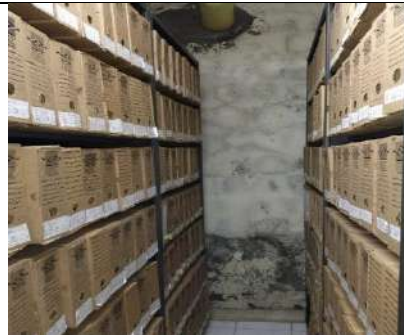
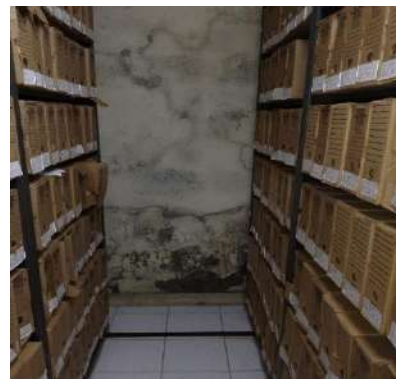
Imagen No 14, 15 y 16

**Humedad avanzada en paredes del Archivo Central**

Alto grado de humedad en las paredes del Archivo Central, evidenciado por manchas extensas, desprendimiento de pintura y posible proliferación de hongos.

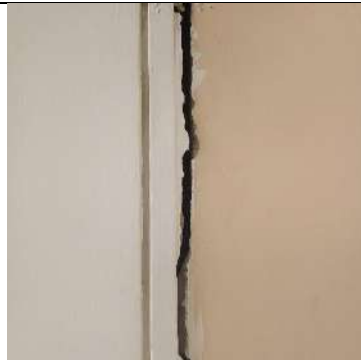
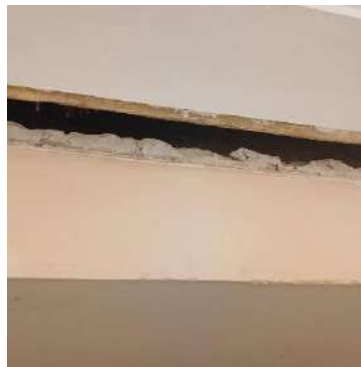
Imagen No 1, 2 y 3  
Fuente: Fotografía tomada durante Visita realizada a las instalaciones,  
**fotografías aportadas por experto técnico**

| 1Descripción | Soporte fotográfico |
|---|---|
| <p><b>Presencia de grietas en el quinto piso – Sede Central</b></p> <p>Grietas visibles en el quinto piso.</p> | Una fotografía que muestra una grieta profunda y oscura que se extiende a lo largo de una viga horizontal de concreto. La grieta parece estar en un techo o una pared interior, y hay cables o tuberías visibles cerca de ella. |

Con respecto al ítem 1 de la Sede Central y una revisado el INFORME ESTUDIOS DE PATOLOGÍA ESTRUCTURAL, VULNERABILIDAD SÍSMICA Y ALTERNATIVAS DE REFORZAMIENTO ESTRUCTURAL EDIFICIO TORRE C del año 2020, entregado por el Grupo Nacional de Infraestructura, se encuentra:

| PAGINA | CONCLUSION |
|---|---|
| 63 | Del cálculo de las derivas se concluye que la estructura <b>NO posee la suficiente rigidez</b> ante el sismo de diseño y ante el sismo por umbral de daño.<br>Del cálculo de las deflexiones verticales se concluye la estructura <b>NO cumple</b> este criterio. |

espacio y a intervenciones ya atendidas por el arrendador, mientras que en la sede central indicaron que las grietas corresponden a juntas constructivas y que se adelanta un proceso de reforzamiento estructural. No obstante, la OFCI, tras el análisis de evidencias, inspecciones físicas y documentos técnicos, concluyó que las explicaciones no desvirtúan las condiciones observadas, por lo cual ratificó el hallazgo en ambas sedes.
